privind aprobarea indicatorilor tehnico-economici și a devizului general pentru obiectivul de investiții „Lucrări de amenajare și reconfigurare în vederea conformării cerințelor normativelor de protecție la incendiu – Creșă, str. Teiul Doamnei nr. 99, sector 2”

Amenajare, recompartimentare în vederea conformării la cerințele
normativului de protecție contra incendiilor

FAZA: D.A.L.I.

Amplasament: str. Teiul Doamnei nr. 99, sector 2, BUCUREȘTI

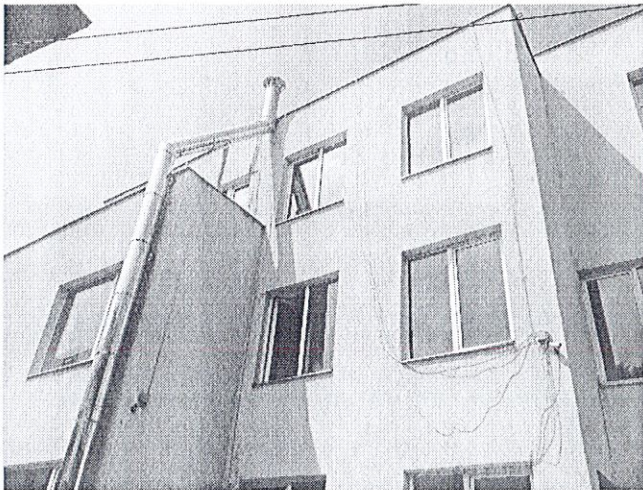
FOTO 2:FATADA LATERALA :ZONA PROPUSA PENTRU SCARA DE INCENDIU METALICA

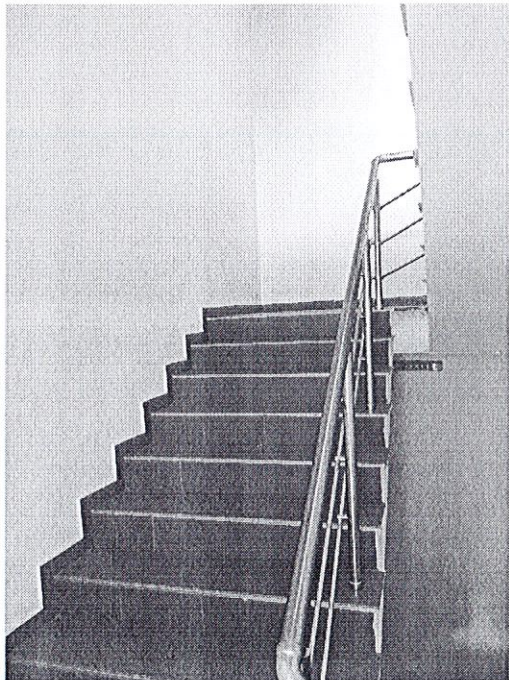
FOTO 3: SCARA EXISTENTA

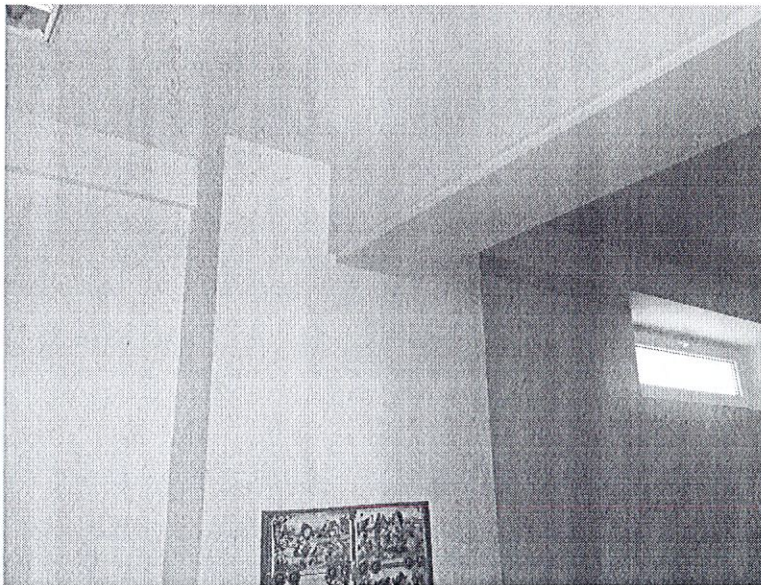
FOTO 6: STRUCTURA CADRE B.A. INTERIOR PARTER

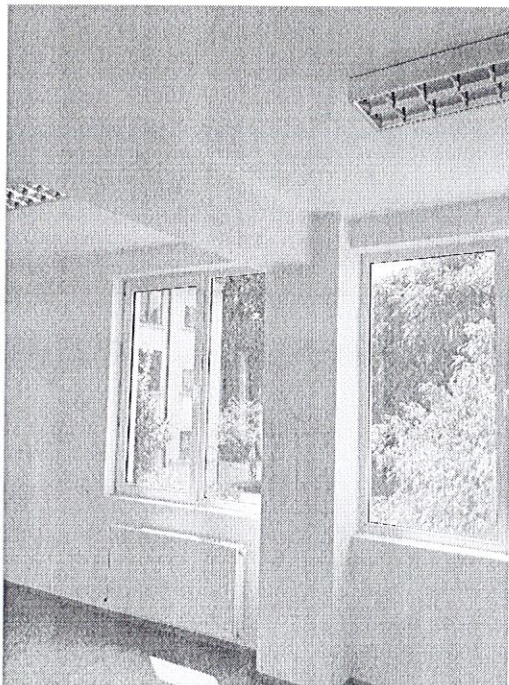
FOTO 7 :STRUCTURA CADRE B.A. INTERIOR PARTER

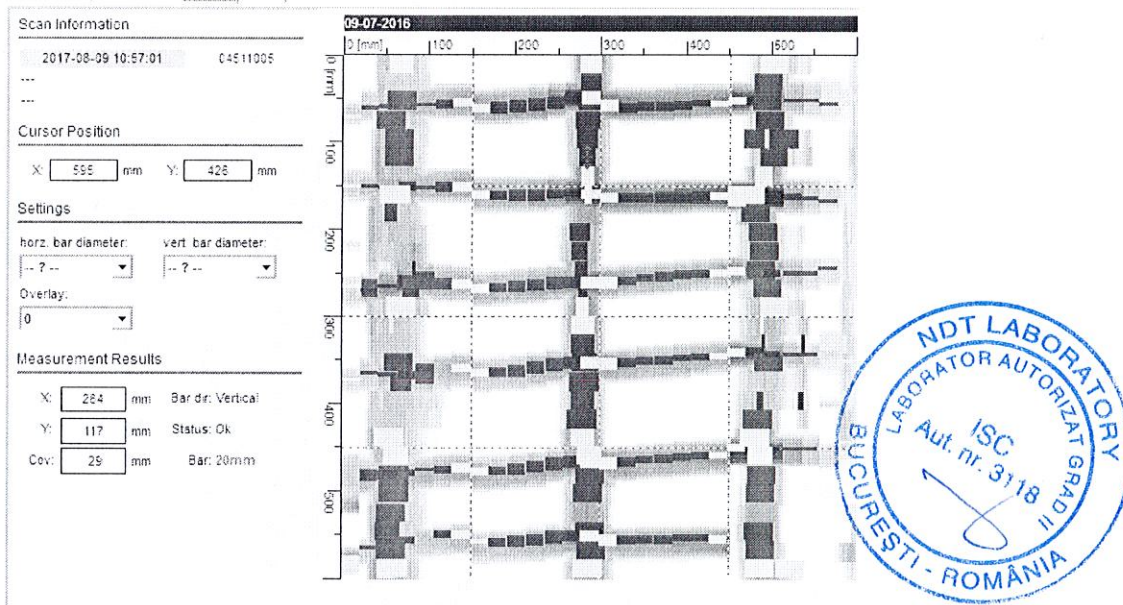
FIG.1 PAHOMETRIE STALP PARTER - 3 BARE 20 MM+ETR 8MM/10 M

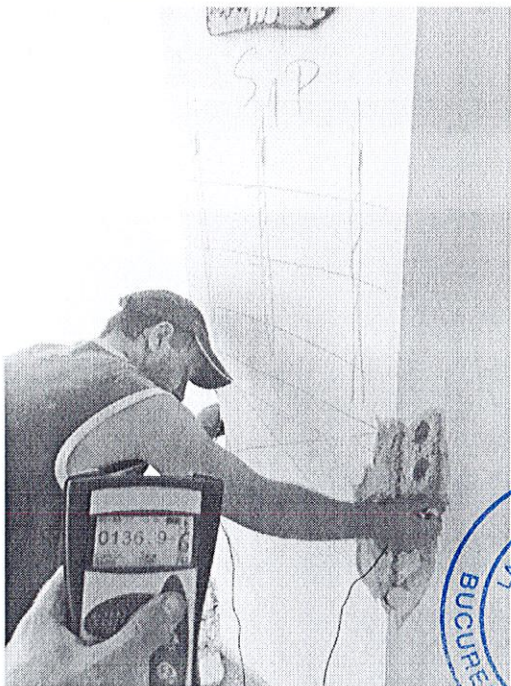
FIG.3 SCLEROMETRIE STALP PARTER -ECHIVALENT -ANEXA 1

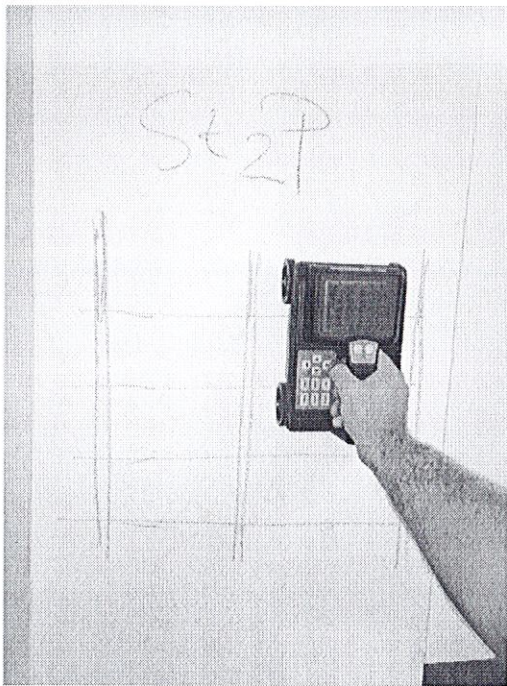
FIG.4 BETONOSCOPIE STALP PARTER -ANEXA 1

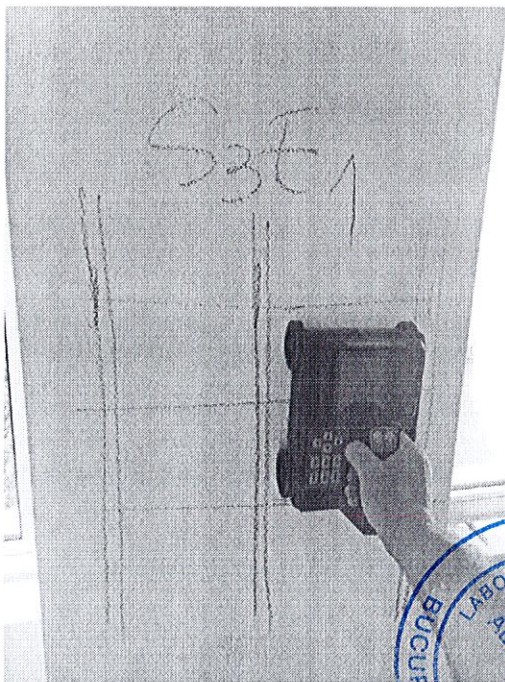
FIG.5 PAHOMETRIE STALP PARTER - 3 BARE 20 MM+ETR 8MM/10 M

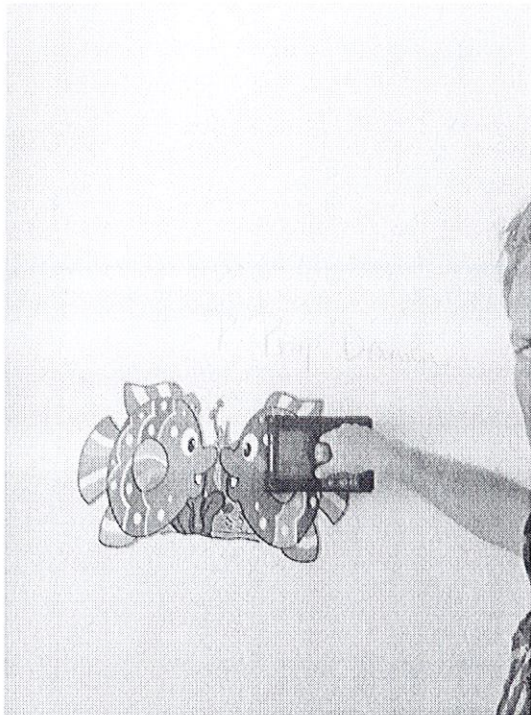
FIG.6 PAHOMETRIE STALP PARTER - 3 BARE 20 MM+ETR 8MM/10 M

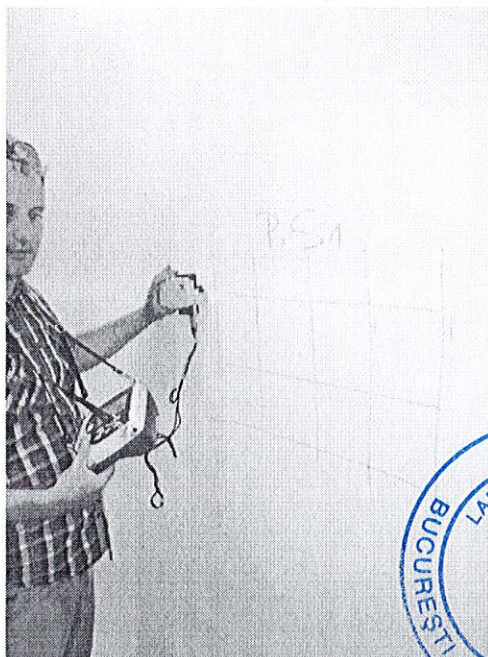
FIG.7 PAHOMETRIE ZONA PROPUSA GOL-FARA B.A.

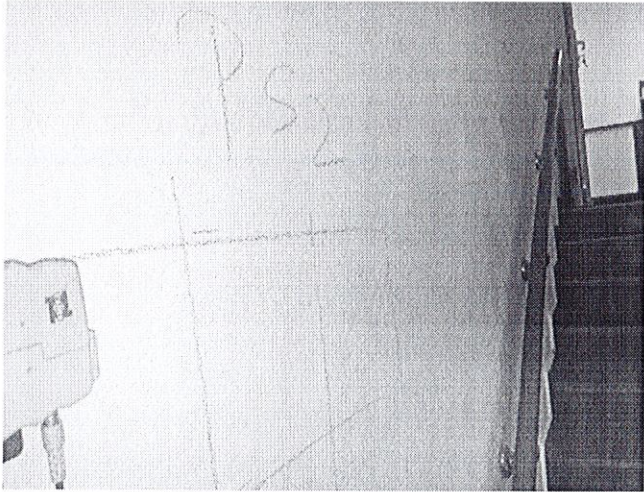
FIG.8 PAHOMETRIE-RADAR PERETE SUB SOL - ARMARE PLASA 8MM /15-20 CM

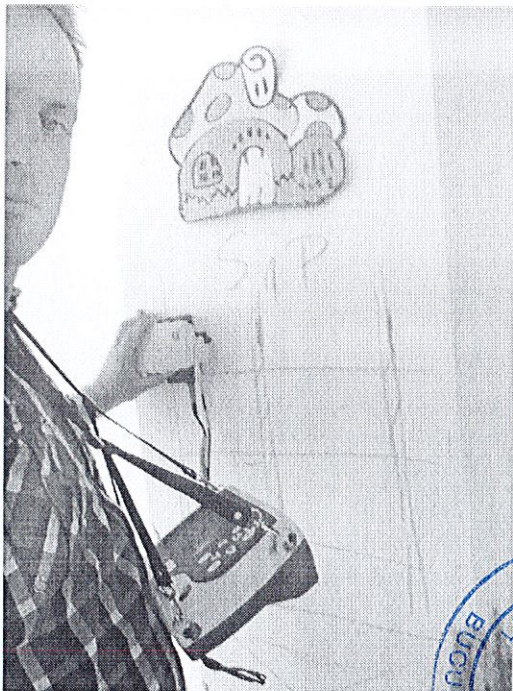
FIG.9 PAHOMETRIE-RADAR PERETE SUBSOL 2 -ARMARE PLASA 8MM /15-20 CM

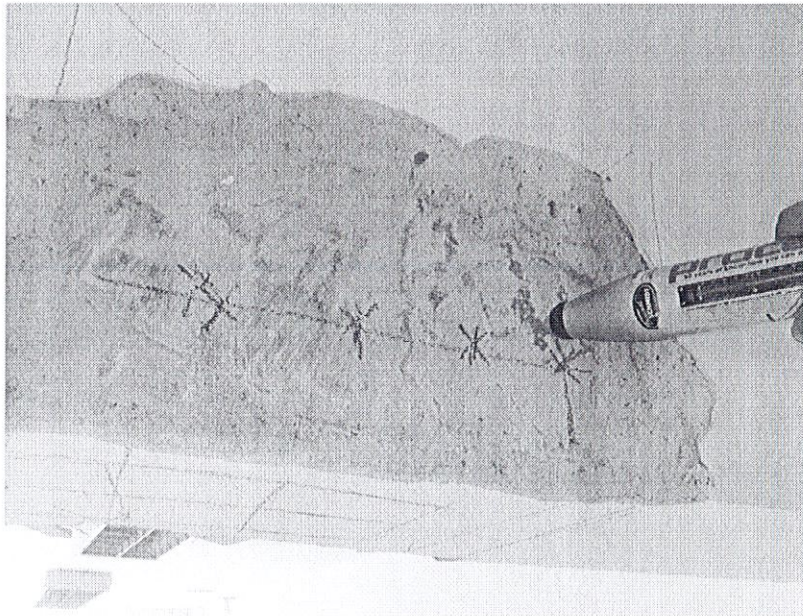
FIG.10 PAHOMETRIE-RADAR STALP PARTER -ARMARE 3 BARE 16MM+ETR 8MM /15 CM

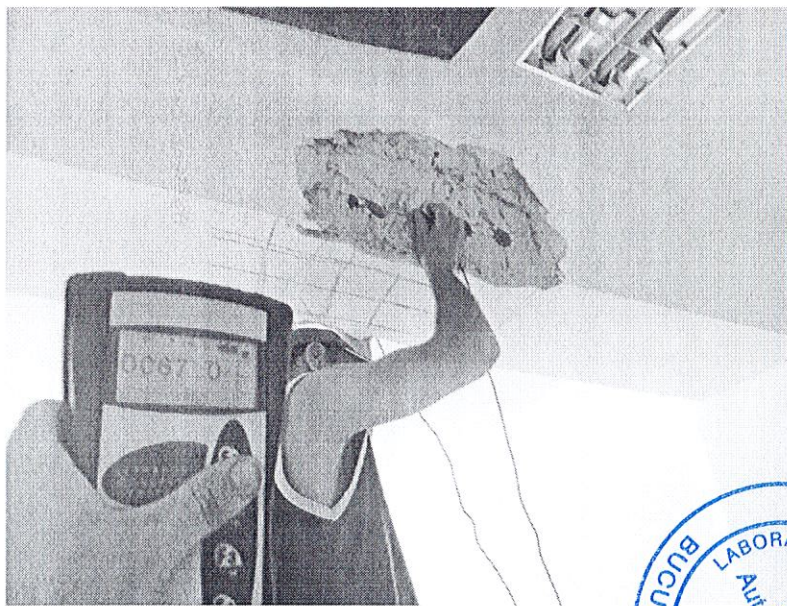
FIG.11 SCLEROMETRIE GRINDA PARTER-ANEXA 1

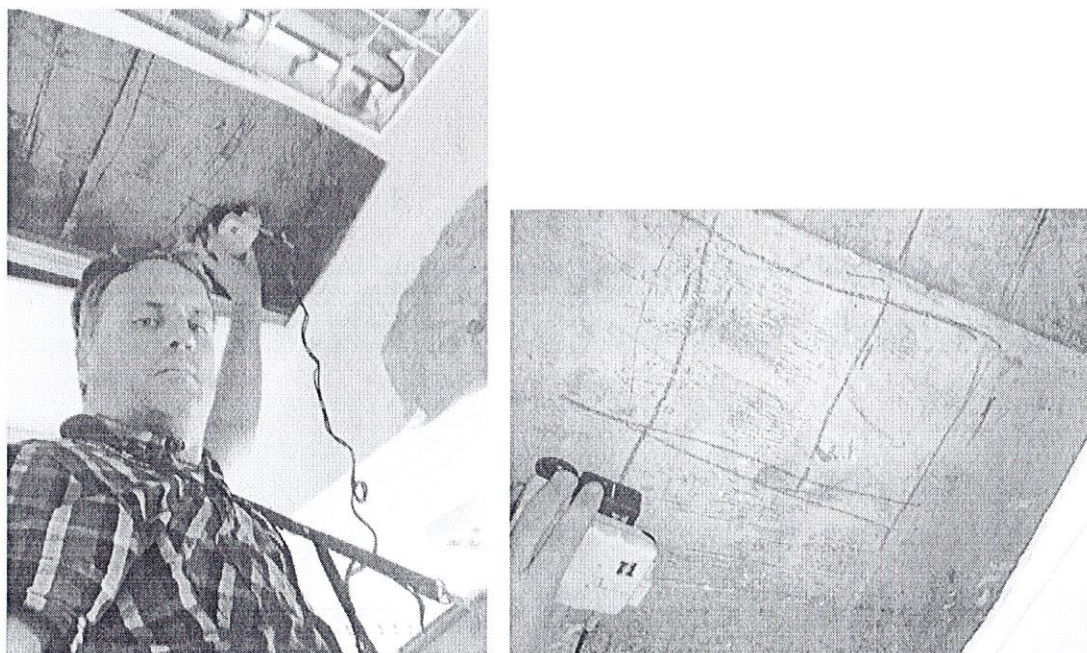
FIG.12 BETONOSCOPIE GRINDA PARTER-ANEXA 1

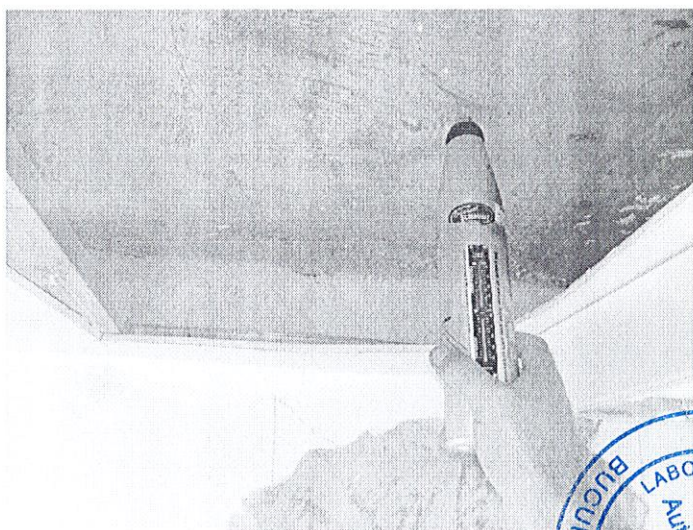
FIG.13 PAHOMETRIE-RADAR PLANSEU PARTER -ARMARE PLASA 8-10MM /15 CM

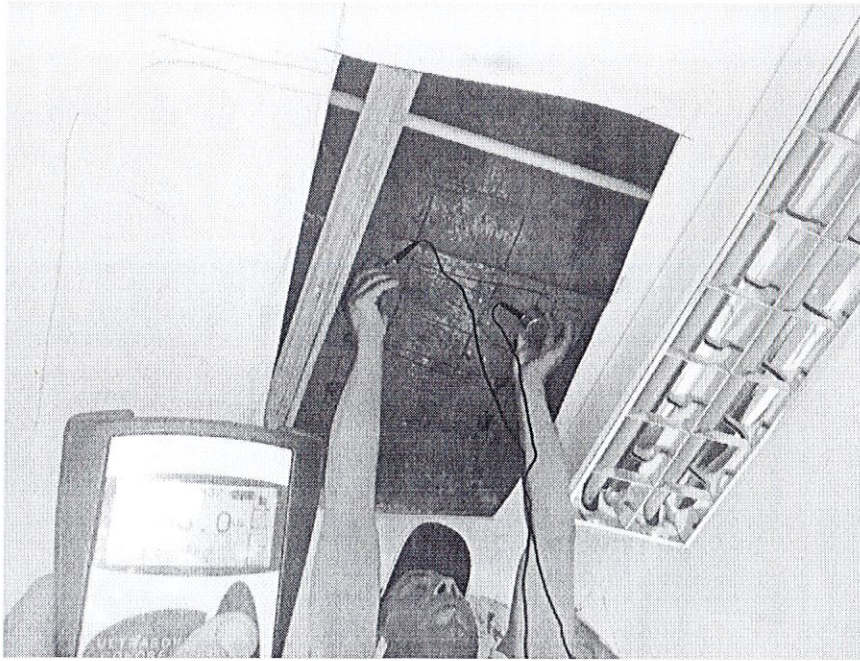
FIG.14 SCLEROMETRIE PLANSEU PARTER-ANEXA 1

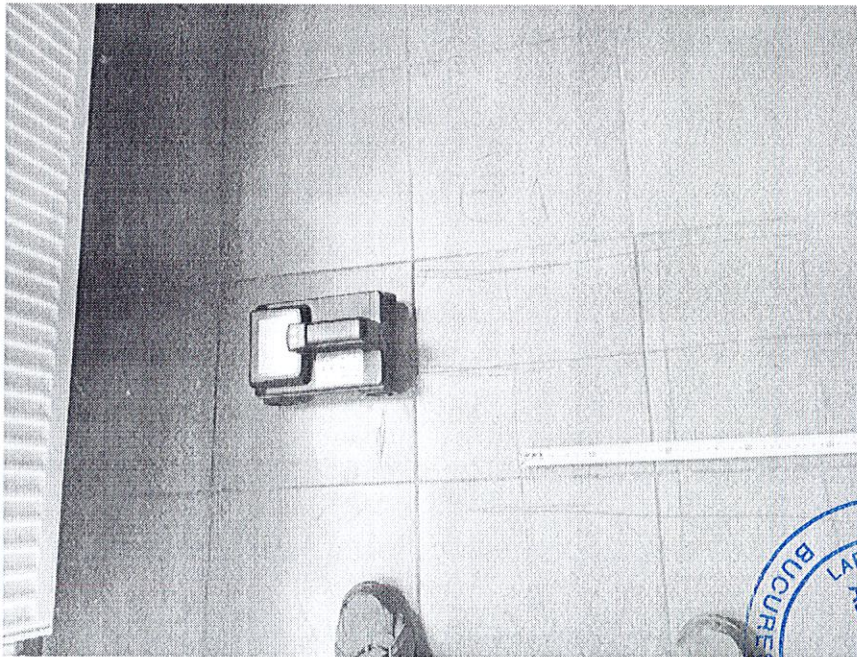
FIG.15 BETONOSCOPIE PLANSEU PARTER-ANEXA 1
