HOTĂRÂRE

privind aprobarea indicatorilor tehnico - economici și a devizului general pentru obiectivul de investiții "Lucrări de intervenție pentru Liceul Teoretic "Ady Endre"

PRINCIPALII INDICATORI TEHNICO- ECONOMICI ȘI DEVIZUL GENERAL - CONSOLIDARE ȘI REABILITARE LICEUL TEORETIC "ADY ENDRE"

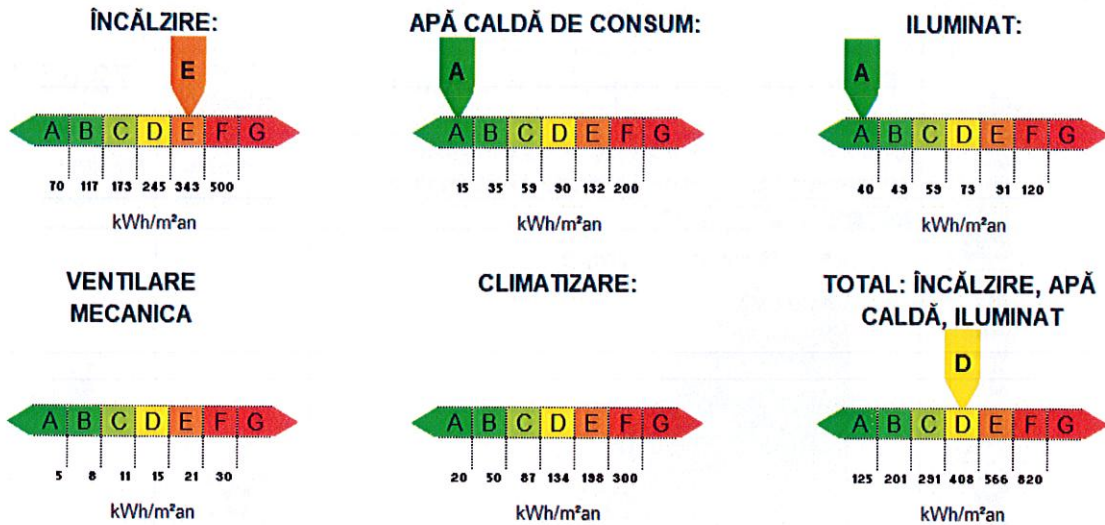
O Grile de clasificare energetică a clădirii funcție de consumul de căldură anual specific:
