HOTĂRÂRE

*privind majorarea cu 500% a impozitului pe clădiri, începând cu anul 2026, ca urmare a constatării stării tehnice nesatisfăcătoare în urma aplicării Regulamentului aprobat prin H.C.L. Sector 2 nr. 115/2022, pentru clădirea situată la adresa din **Str. Cărăușilor nr. 20**, Sector 2, București*

**NOTA TEHNICA DE CONSTATARE A STĂRII TEHNICE
A IMOBILELOR DIN SECTORUL 2 AL MUNICIPIULUI BUCUREȘTI**

Adresă: Str. Căminșilor nr 20

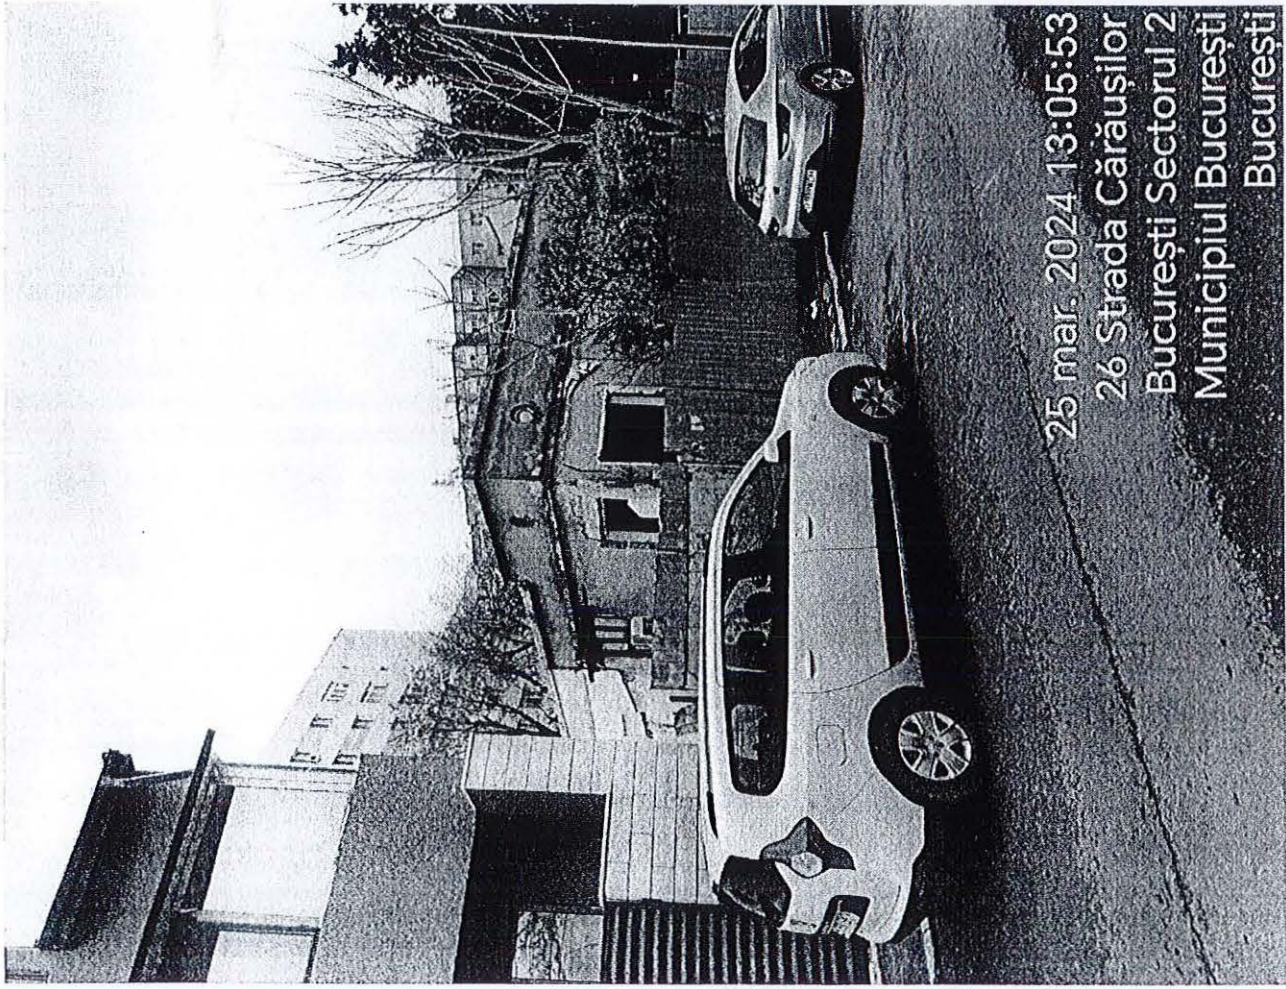
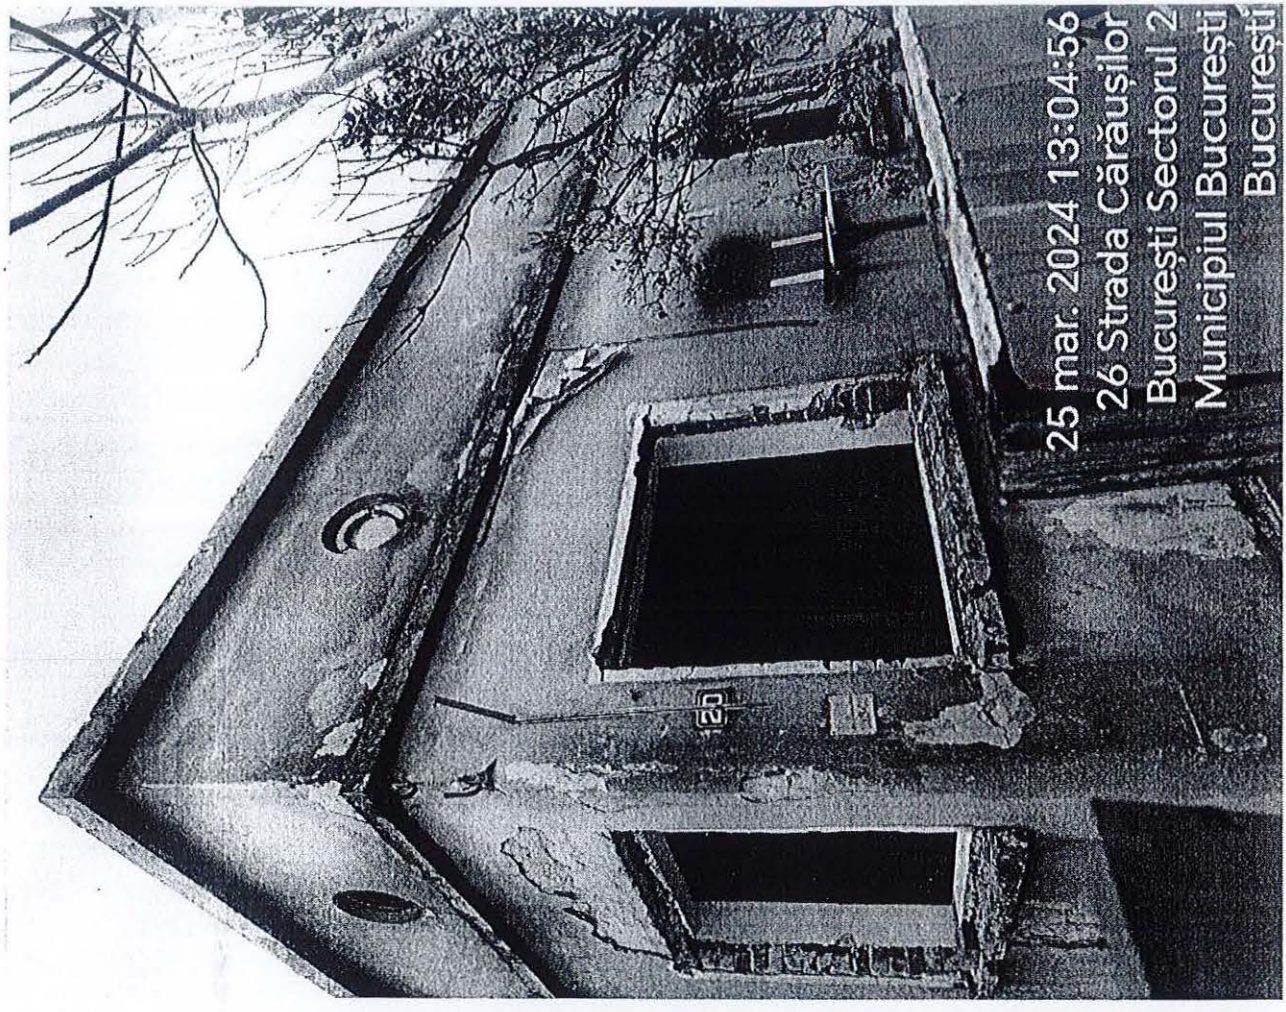
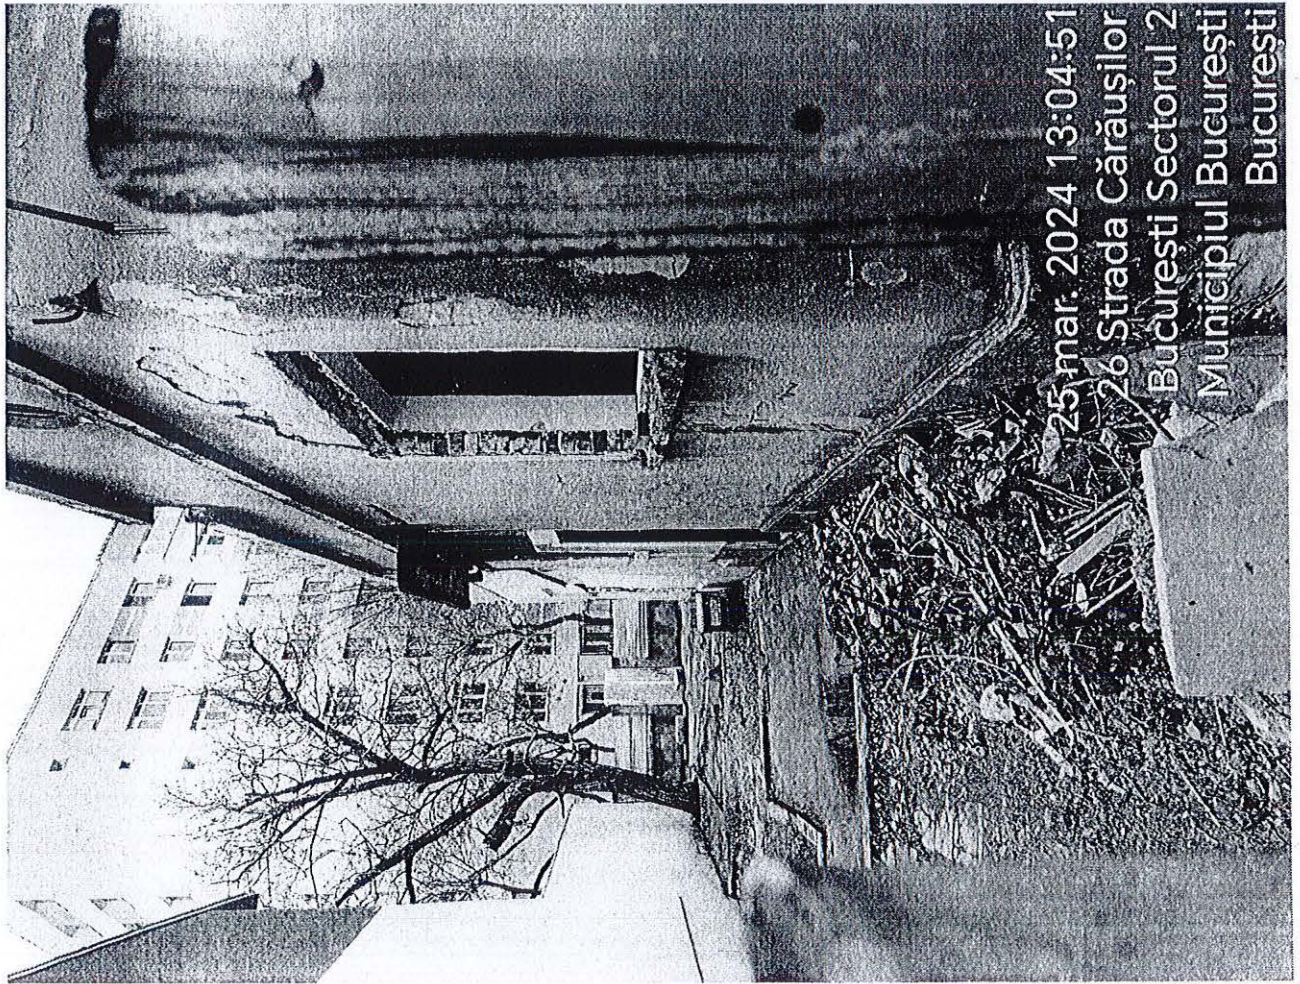
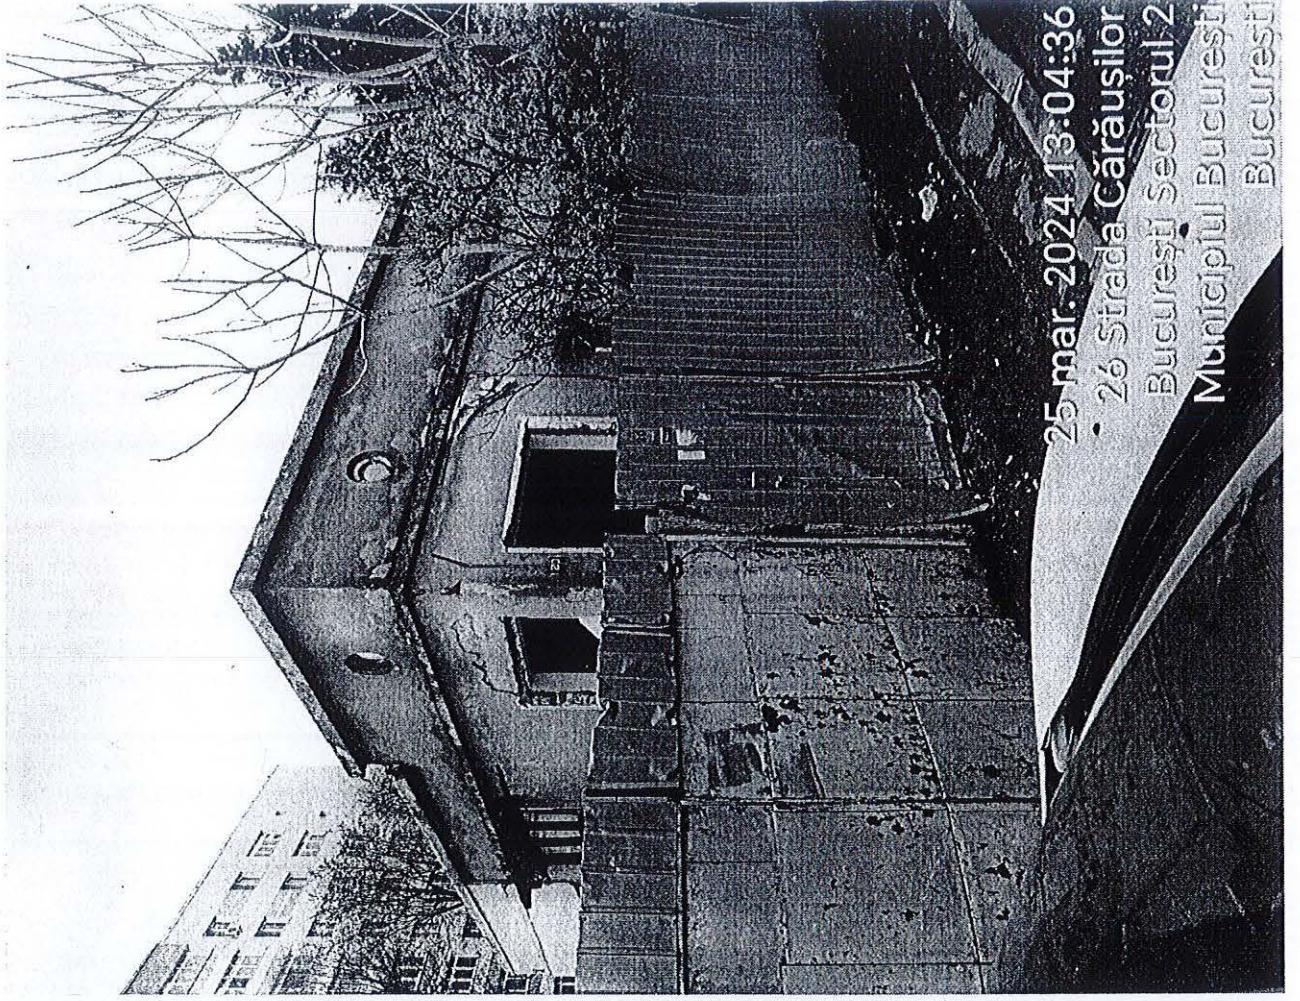
PUNCTAJ TOTAL	PUNCTAJ REFERINȚĂ	PUNCTAJ PROCENTUAL	STAREA TEHNICĂ
33	65	50,77%	STN

25 mar. 2024 13:05:53
26 Strada Cărașilor
București Sectorul 2
Municipiul București
București

25 mar. 2024 13:04:56
26 Strada Cărașilor
București Sectorul 2
Municipiul București
București

25 mar. 2024 13:04:51
26 Strada Cărașilor
București Sectorul 2
Municipiul București
București

25 mar. 2024 13:04:36
26 Strada Cărașilor
București Sectorul 2
Municipiul București
București
