privind aprobarea indicatorilor tehnico-economici și a devizului general pentru obiectivul de investiții „Lucrări de amenajare și reconfigurare în vederea conformării cerințelor normativelor de protecție la incendiu – Creșă, str. Teiul Doamnei nr. 99, sector 2”

Amenajare, recompartimentare în vederea conformării la cerințele
normativului de protecție contra incendiilor

FAZA: D.A.L.I.

Amplasament: str. Teiul Doamnei nr. 99, sector 2, BUCUREȘTI

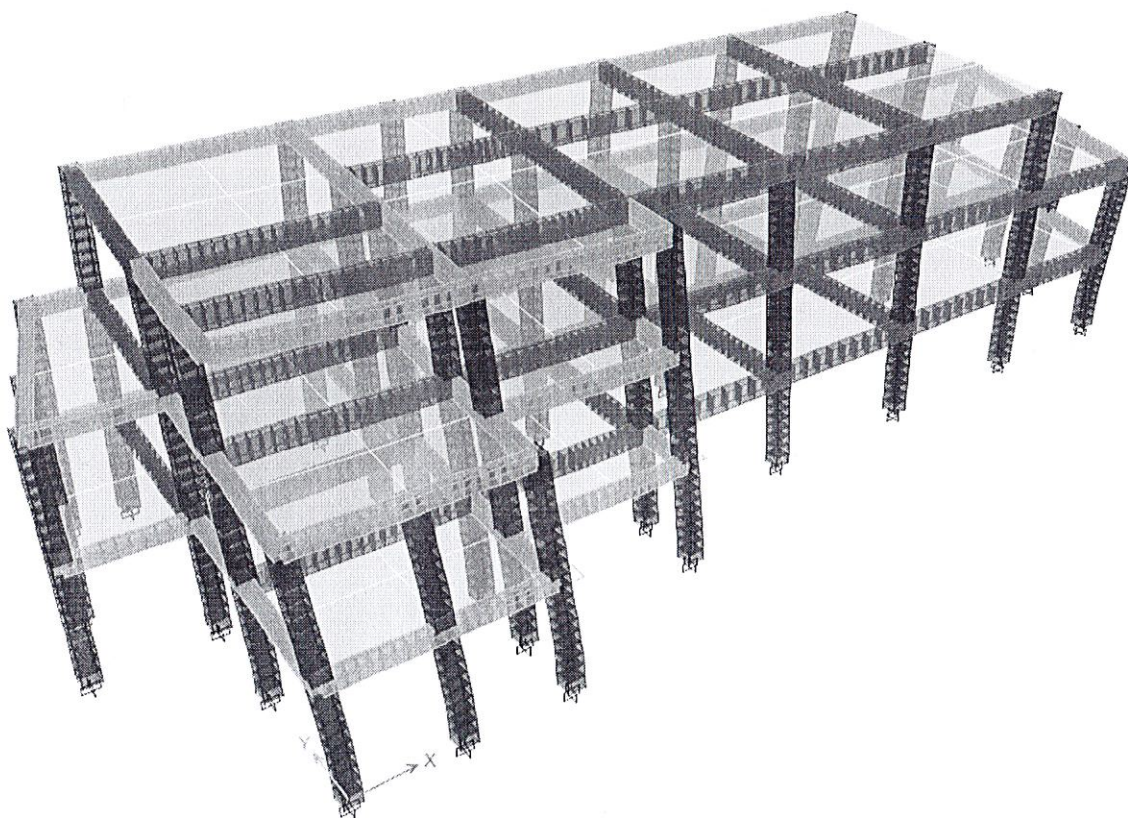
Mod 3 – Torsiune

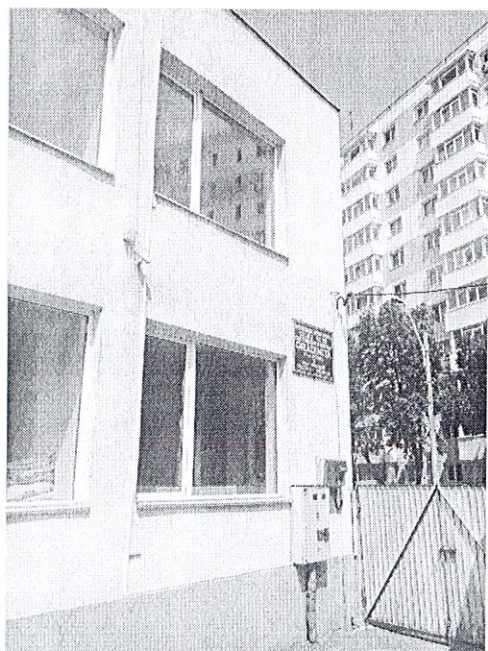
FOTO 8:FATADA SI INTRARE CURTE IMOBIL
